## Conflictos entre el desarrollo urbano y la conservación del patrimonio inmueble

### *Conflicts between Urban Development and Heritage Conservation*

**Víctor Hugo Castillo Lascano**

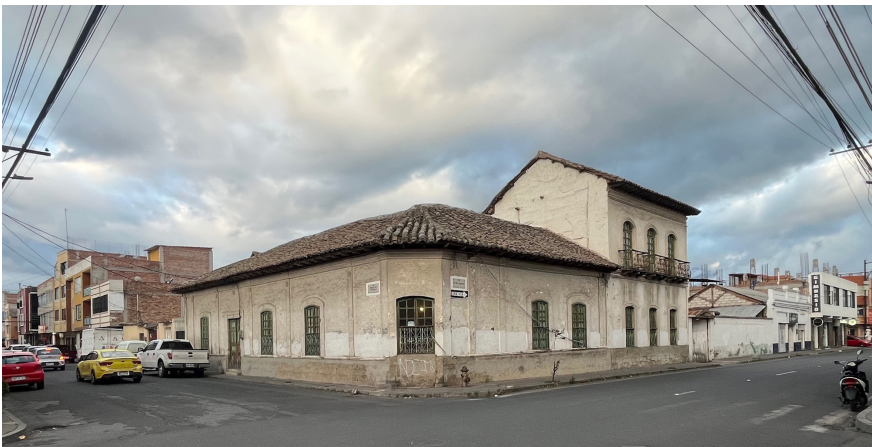
#### Figura 1

*Casa esquinera – Registro 162 (4H-04-07-162)*

- **Cubierta:** Regular.
- **Estructura:** Regular.
- **Elementos (acabados, carpinterías, decoraciones):** Malo.
- **Mantenimiento:** Malo.
- **Nivel de integridad:** PB original (no se consignan pisos superiores como originales).
- **Patologías reportadas y evidencias gráficas:**
  - Humedad con desprendimientos de revoques en paredes (capilaridad y filtraciones por pérdida de estanqueidad en cubierta).
  - Ataque de xilófagos (polilla) en pisos y columnas de madera.
  - Fisuras y colapso parcial de cielos rasos decorados.
  - Degradación de carpinterías y barandas, con pérdida de capas de protección.
  - Apuntalamientos locales visibles en zonas críticas de tránsito interior para evitar colapsos, como en tumbados, cenefas, corredores y entrepiso.

- **Conflicto urbano-patrimonial:** La presión de renovación en un entorno alterado tensiona el inmueble, al tiempo que la ausencia de mantenimiento aumenta el riesgo de pérdida de valores materiales (pinturas murales, cenefas, carpinterías) y funcionales (habitabilidad), comprometiendo su estabilidad y la continuidad de la trama histórica en un nodo de esquina.

- **Trabajos emergentes:** Apuntalamiento estructural y protección de cubiertas.
- **Medidas de corto plazo:** Control de humedad (cubierta, bajantes, solera), saneo de madera (tratamientos curativos y preventivos), consolidación de revoques en riesgo y rescate de pinturas murales (coberturas temporales y protocolos de conservación).
- **Mediano plazo:** Rehabilitación/Refuncionalización para recuperar uso y garantizar sostenibilidad, manteniendo fachadas y elementos relevantes conforme a su nivel de valoración patrimonial.

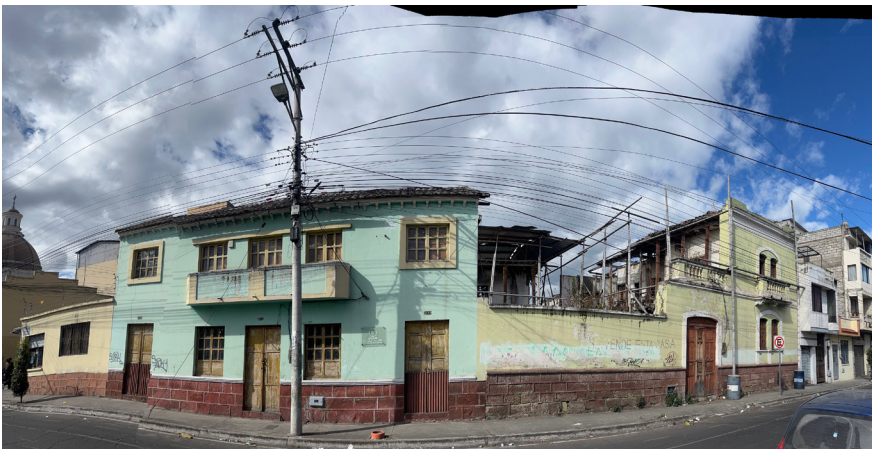
**Figura 2**

*Casa patrimonial – Registro 071 (4H4-07-071)*

- **Cubierta:** Regular.
- **Estructura:** Regular.
- **Elementos:** Regular.
- **Mantenimiento:** Regular.
- **Integridad:** PB original / PA original.
- **Patologías y alteraciones relevantes:**
  - Fisuras en paramentos portantes; humedad en muros y pérdida de acabados interiores.
  - Intervenciones emergentes con bloques de cemento en sectores interiores y posteriores, motivadas por daños asociados a la explosión del fortín militar; estas soluciones alteraron la autenticidad material y el comportamiento del sistema tradicional.
  - Deterioro localizado en galerías, pisos y carpinterías.
- **Observación urbana:** La unidad y armonía de la manzana/calle se ha perdido por la aparición de edificaciones modernas; el entorno inmediato se cataloga como alterado (ruido, comercio caótico, desaseo, tránsito, escasa arborización).

- La vivienda, aún habitada, enfrenta tensiones por sustituciones en la cuadra e intervenciones impropias

posevento antrópico (fortín), que introducen materiales y técnicas ajenas al sistema original. La pérdida de unidad urbana acentúa el contraste entre la tipología republicana y las edificaciones contemporáneas, complejizando decisiones de conservación y uso.

- Corrección de intervenciones impropias (retirar o regularizar bloques de cemento no compatibles; reintegrar con técnicas tradicionales bajo criterio estructural).
- Gestión de humedad (cubierta, canalizaciones, ventilación de muros).
- Consolidación de muros portantes y refuerzo discreto en puntos críticos de las galerías.
- Mantenimiento de carpinterías, recuperación de acabados y control de agentes bióticos.
- Proyecto de rehabilitación compatible con su protección parcial, priorizando la lectura tipológica (patio, galerías) y la fachada.

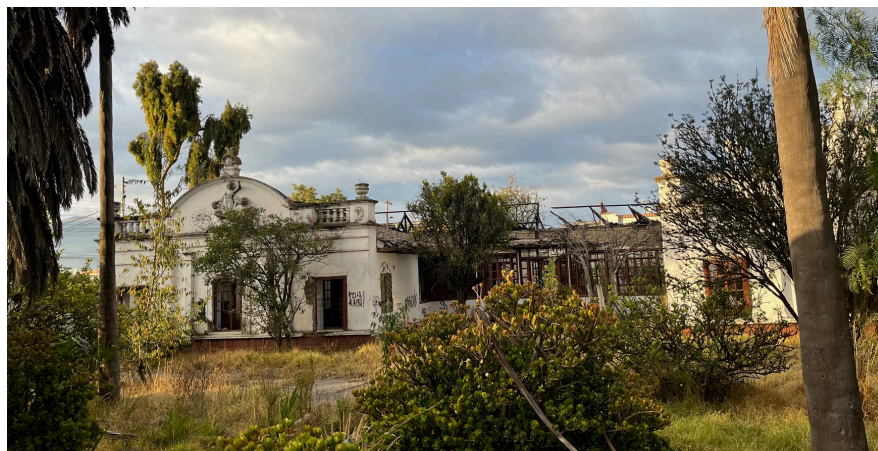
**Figura 3**

*Casona – Registro 423 (4H4-07-423; clave 12-029-001)*

- **Cubierta, estructura, elementos y mantenimiento:** Bueno (conservación sostenida).
- **Integridad:** PB original.
- **Cuadro de materiales/patologías** (según ficha): presencia de materiales tradicionales; no se reportan ruinas ni malos en componentes críticos; estado general bueno.
- **Limitación de inspección:** En alguna visita “no se pudo ingresar” a ciertos subcomponentes (consignado en ficha), si bien el conjunto se califica positivamente en el reporte principal.

- **Valoración del entorno:** Alterado por sustitución de antiguas edificaciones con construcciones modernas de dos y tres pisos que “no aportan a la ciudad”; se documenta la pérdida de otra casa de alto valor en la misma zona por derrocamiento y subdivisión del lote.
- **Conflicto urbano-patrimonial:** Aunque el inmueble muestra buen estado, la ruptura de la unidad de conjunto y la disonancia volumétrica/estilística del entorno afectan la lectura paisajística y valor urbano de la casona. La ficha insiste en apoyo municipal para el cuidado constante.

- Conservación programada (plan de mantenimiento para cubierta, carpinterías, revoques y elementos ornamentales).
- Gestión de entorno: lineamientos municipales para control de alturas, alineaciones y materialidad en predios colindantes; incentivos para rehabilitar inmuebles remanentes del sector y evitar nuevas pérdidas de patrimonio.
- Puesta en valor: interpretación del hastial con pintura mural y de la cimera; registro fotogramétrico y plan de conservación preventiva.

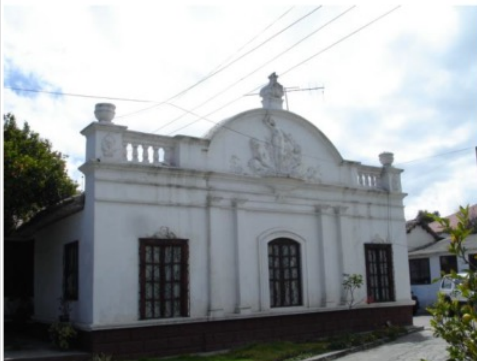
Código de Negativo: M176R443		Fotograma Nro: .....		Fecha de Registro: Septiembre 2007

<p><b>C) CARACTERÍSTICAS RELEVANTES</b>                  Interior: .....                  Exterior: Pintura mural (hastial)</p>				
<p><b>D) ESTADO DE CONSERVACIÓN</b>                  Cubierta: BUENO                  Estructura: BUENO                  Elementos: BUENO                  Mantenimiento: BUENO</p>				
<p>Imágenes - Fotografías:</p>
